平成24年度実施市民提案型協働事業

高麗山公園ハイキングコース等

植生調査事業 結果報告書

市民団体「湘南の森」

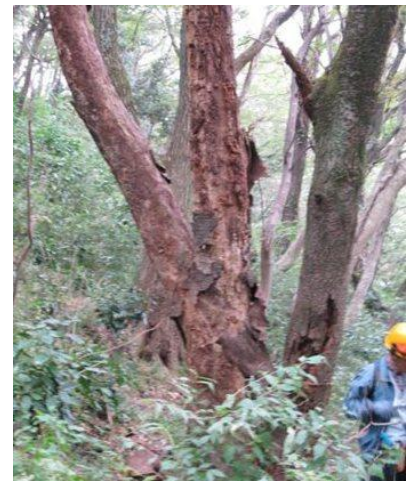
- ・ 樹木医診断の結果、調査した77本のサクラのうち、殆どのサクラがテングス病にかかるなど、不健康な状態
- ・ うち25本は、早急な伐採が必要な程度と判定
- ・ うち26本は、何らかの処置が必要な程度と判定
- ・ 残り26本は、様子見が必要な程度と判定

これらのサクラが健全に生育しなかった原因は、①陽樹であるソメイヨシノを既存の高木の間の日当たりの良くない場所に植樹したこと、②園芸種のソメイヨシノには、枝切りや施肥等の人工的な手入れが必要であるにも関わらず、これを行わず放置したこと等によるものと判断され、一つの課題が浮き彫りとなった。

樹木医に要伐採の判定をされたソメイヨシノ

高麗山公園ハイキングコースの特性と課題で記述したように、調査対象樹木144本中、77本がサクラであり、その殆どがテングス病等に罹患しているという調査結果となった。テングス病の対処方法としては、切断等の外科的処置が一般的であることから、これ以上の蔓延を防ぐためには、患部を除却し、焼却することが必要と考えられる。

個別の樹木に関する対応としては、樹木調査票の提案欄に記載したとおりであるが、その程度により、一部伐採で済むものもある。しかし、多くは伐採が必要であり、中には既に枯死していると判断されたものもあることから、これらについては、特に早急な対応が必要である。
