平成24年度実施市民提案型協働事業

高麗山公園ハイキングコース等

植生調査事業 結果報告書

市民団体「湘南の森」

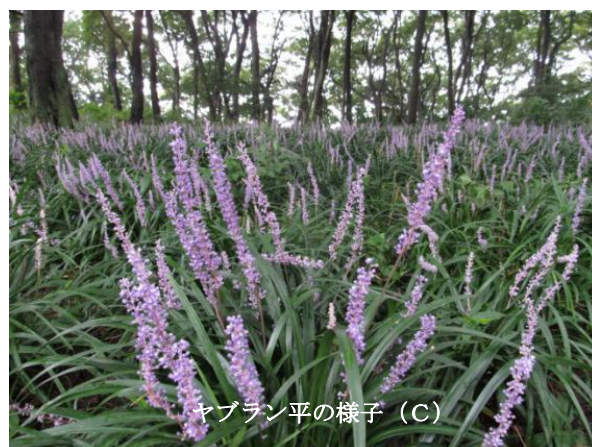
ヤブラン平の様子（C）

対照的に本事業の調査エリアとした北斜面は落葉広葉樹が卓越し、光の入る林床には市街地では見ることができない様々な野草が発達する。特にヤブラン平のヤブラン（ユリ科）の開花群生（8-9月）は見事であり、この地域に付加価値を与えている。（下図C）

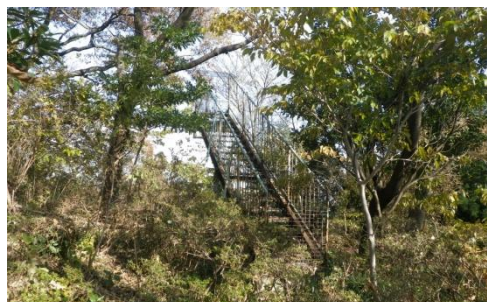
また、このエリアは、かつては展望スポットであったと思われる、老朽化した見晴らし台があり、相模平野さらには丹沢の眺望が楽しめたものと思われるが、現在は成長した高木類に遮られており、眺望には乏しい。しかし、そういった事情はあるものの、本来的にこのエリアは、ハイキングコースのちょっとした休憩場所にとどまらず、ハイカーがある程度足を止め、自然環境を楽しむ場であると言えよう。

中央広場の老朽化した展望台
